## OKROGLA MIZA SDR

Primeri dobre in slabe prakse

### PRIMERI DOBRE PRAKSE: KROŽIŠČE KRIŽEVCI (LJUTOMER)

Primer prenove obstoječe razsvetljave iz 250W HPS na 75W LED

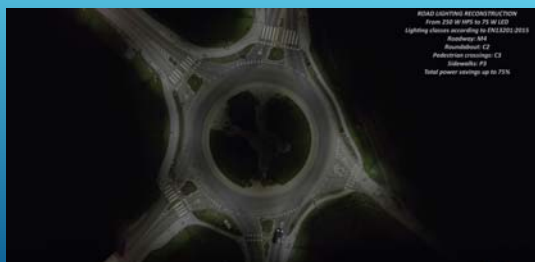
**PRIMERI DOBRE PRAKSE: KROŽIŠČE KRIŽEVCI  
(LJUTOMER)**

ROAD LIGHTING RECONSTRUCTION  
From 250 W HPS to 75 W LED  
Lighting system according to EN12293:2013  
Roadway: R4  
Roadside: C2  
Pedestrian crossing: C3  
Sidewalk: F3  
Total power savings up to 25%

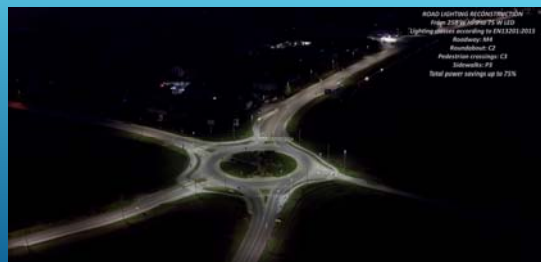
**PRIMERI DOBRE PRAKSE: KROŽIŠČE KRIŽEVCI  
(LJUTOMER)**

ROAD LIGHTING RECONSTRUCTION  
From 250 W HPS to 75 W LED  
Lighting system according to EN12293:2013  
Roadway: R4  
Roadside: C2  
Pedestrian crossing: C3  
Sidewalk: F3  
Total power savings up to 25%

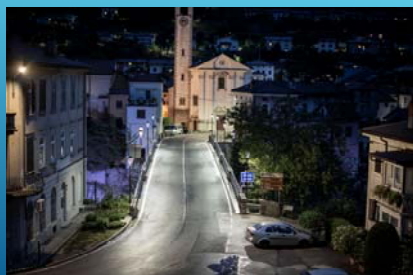
**PRIMERI DOBRE PRAKSE: MOST ČEZ SOČO V  
KANALU**

Zamenjava  
obstojećih svetilk  
70W MH z 13W LED.  
Prihranek 83%

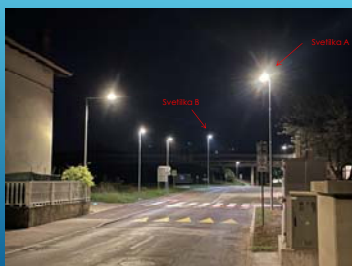
### PRIMERI SLABE PRAKSE: KOLESARSKA POT VRTOJBA

Trenutno stanje:

- Svetilka B projektirana 50W 3000K – Montirana 70W 4000K
